## 東北地方太平洋沖地震における浦安・名取の液状化にみる

### 津波避難への影響についての一考察

Review of Liquefaction in Urayasu and Natori Cities in the 2011 off the Pacific Coast of  
Tohoku Earthquake and Some Notes on Tsunami Evacuation

村上ひとみ 1)・小山真紀 2)・高田和幸 3)・久保田智貴 3)

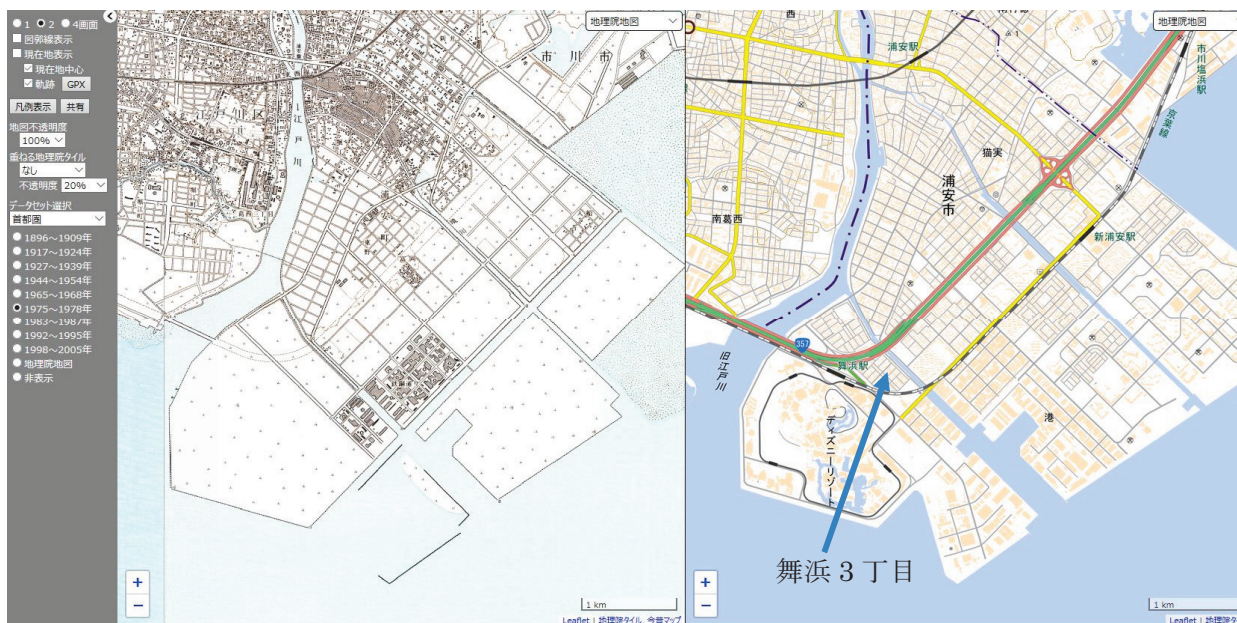
図 1 地形図今昔にみる浦安の地形図(左: 1975~1978 年代と右: 現在)比較

浦安市は1970年代に埋め立てが進み、地形図今昔サイトで、その著しい埋め立てエリアの拡大、都市化、市街化の進行が確認できる(図1)。国土地理院ウェブサイトでも、年代を経て埋め立てが進み、市街地が拡大した経緯が確認できる(<https://www.gsi.go.jp/kanto/photo03.html>)。

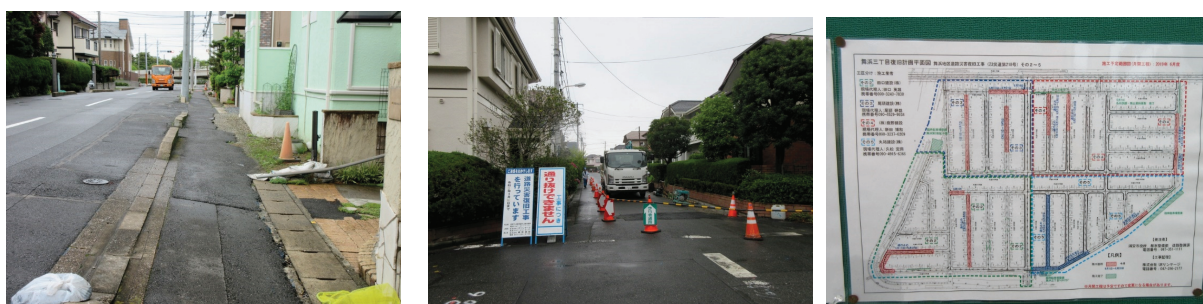
写真1 道路に対して歩道と宅地が後ろに沈んでいる 写真 2, 3 地震から 8 年経過して道路改修工事中

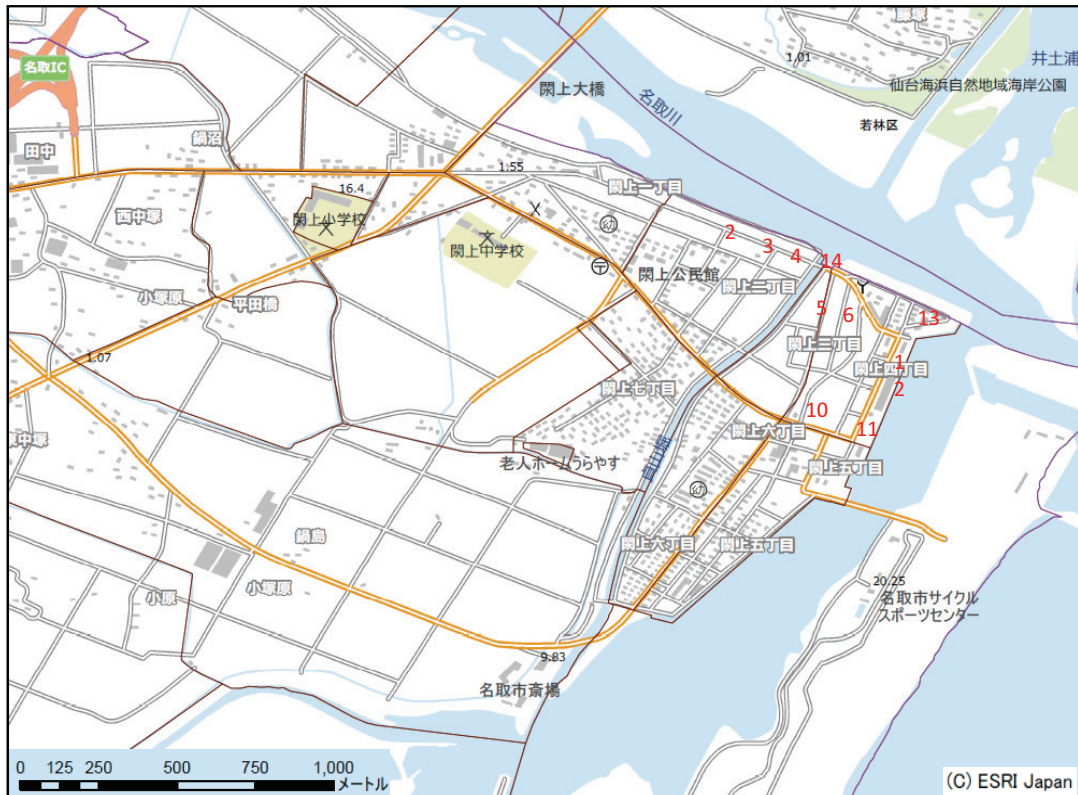
図 6 名取市閑上地区の震災当時の地図((c)ESRI Japan)と小齋写真集のおよその撮影場所(表 4 参照)

名取市閑上地区の写真集(小齋、2011)には、地元に住む筆者が地震発生前後から津波襲来の間に、自転車で移動しながら、閑上町内の様子を撮影した詳細な記録が残っている。写真の時刻と説明、写真から読み取れる液状化事象を表 4 に示す。写真のおよその場所を当時の住宅地図で確認し、図 6 に示す。撮影者の小齋氏は自転車で、港から 1.5km 余りの距離を必死に逃げて、閑上小学校にたどり着き、無事であった。

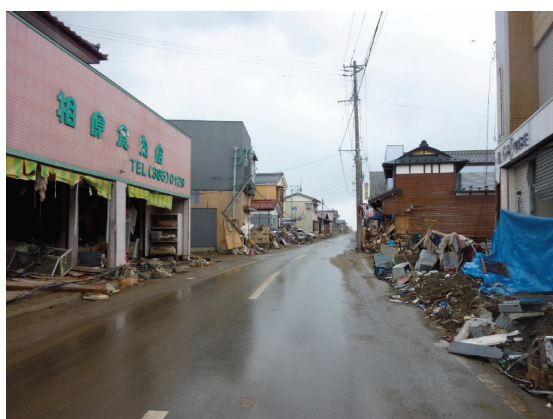
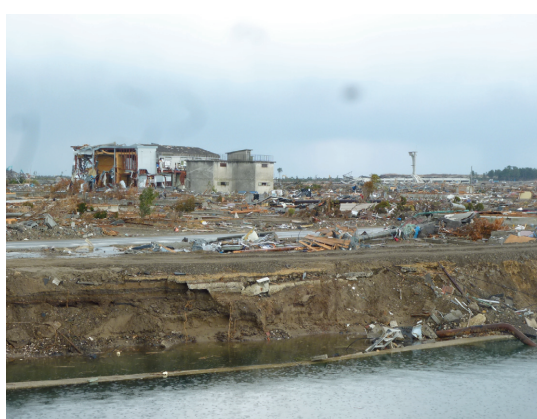
写真4 関上1丁目(撮影 2011.03.31、以下同じ) 写真5 貞山運河から関上3, 4丁目方面

筆者(村上)が行った名取市関上地区への初動調査(2011年3月31日～同年4月1日)により被害状況を写真4～9に示す。関上1丁目のバス通りにはまだ木造家屋や商店も1階部分を津波に破壊されながら、建物が残っていたが、関上2丁目のバス通りは家も流されてまばらになり、貞山運河を超えると頑強なRC造を除き、家は一切流されてあと形も無かった。関上2丁目の関上公民館は2階床近くまで津波が来て、関上中学校は1階黒板上部まで津波が来ていた。中学校のグラウンドには家や船、車が多数流されていた。
