地震 ジャーナル

48

2009年12月

- エッセイ 駿河湾で地震が起きた ●平田 直
新しい気象庁震度階級関連解説表 ●横田 崇・川上徹人
下山利浩——1
地震予知の夢 ●佃 為成——12
1894年東京地震による飯能の斜面崩壊 ●新井健司——20
四川大地震の地震像と被害の概要 ●林 愛明——32
超高層ビルの大型振動台実験 ●長江拓也・梶原浩一
井上貴仁・中島正愛——41
地震予知連トピックス ●野口伸一——52
●書評——60
●新刊紹介——61
●ADEP情報——62

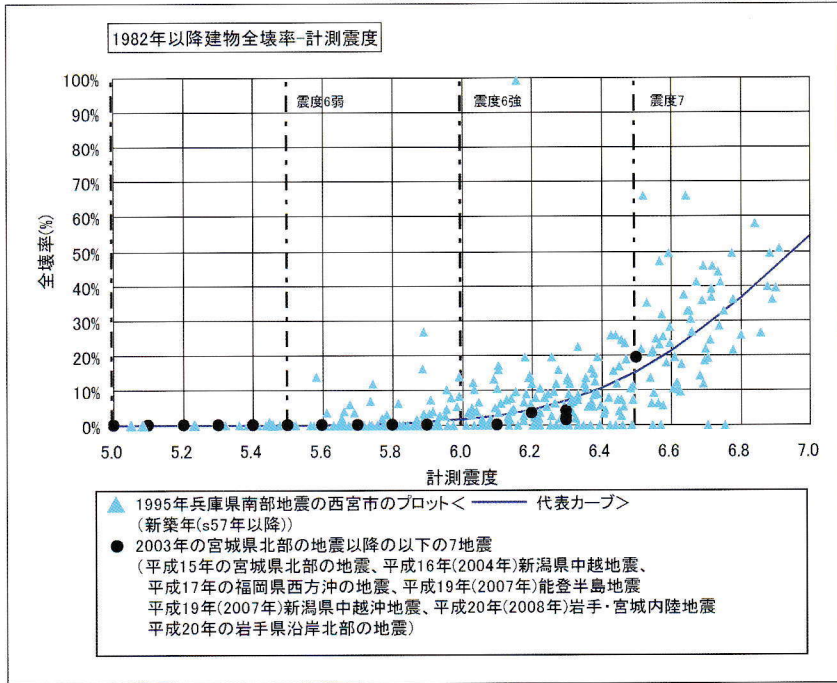
図 3 木造全壊率と計測震度の関係
(兵庫県南部地震の木造被害との重ね合わせ)

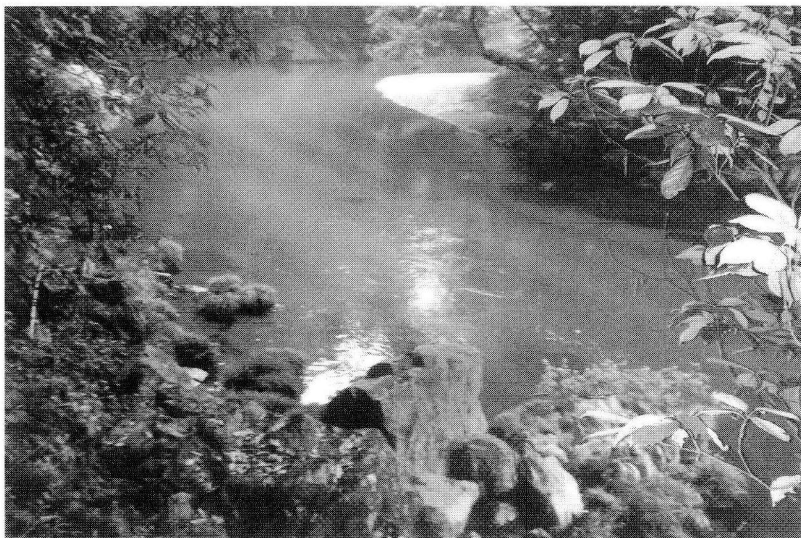
写真 1 入間川の屈曲点、久須美淵

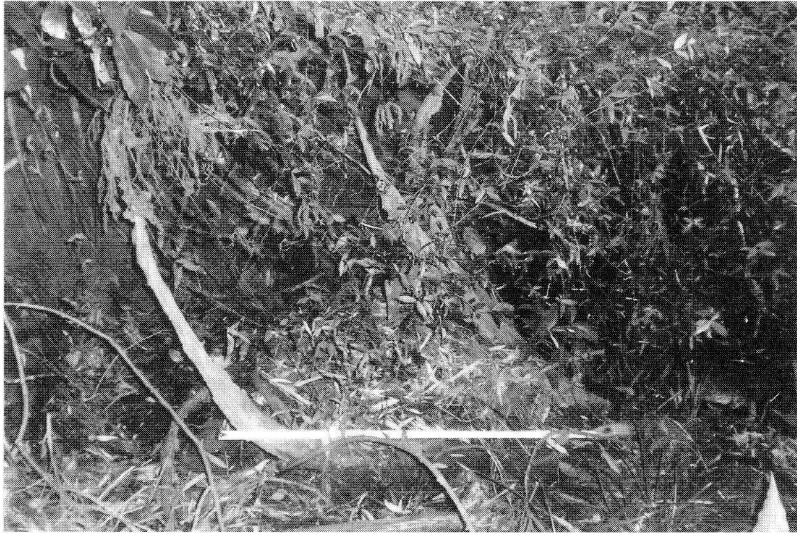
写真 3 沢岸に残る倒木（スギ）の根（スケールは1m）

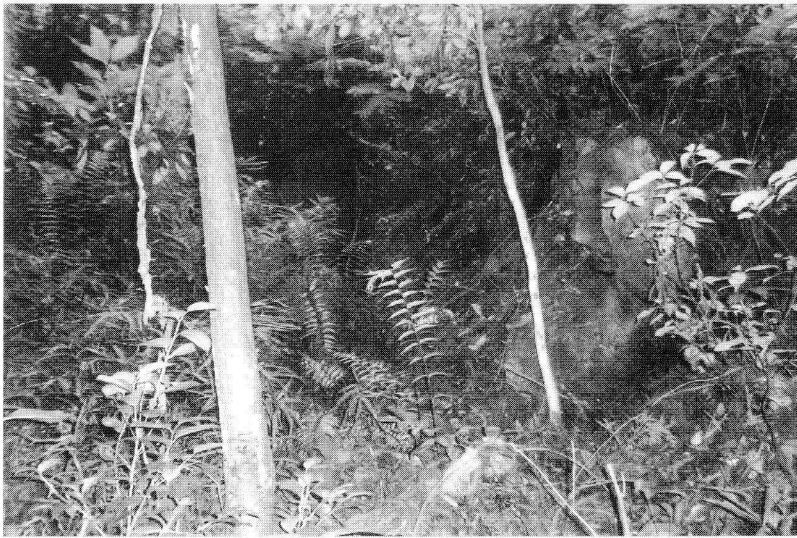
写真 4 入間川の崖に残る下モ田川の流出口跡（左手立木の奥から手前にかけて）

に寄った谷壁に旧流路の流出口跡があり、証言通りであることが確認できる（写真4）。

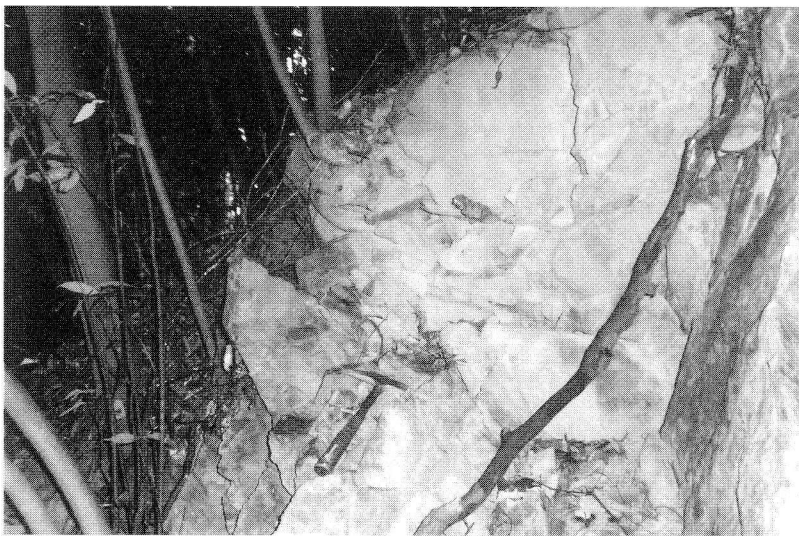
基盤は砂岩優勢の砂岩・粘板岩互層とチャート層で構成される秩父系堆積岩類である。斜面の随所に砂岩の露岩が点在し、差別浸食の結果、粘板岩はほとんど表土に覆い隠されている(写真5)。チャートは平山の西部から中央部にかけての稜線付近にのみ分布し、西部では標高214m以上、中央部では標高206m以上に露出する。

写真5 露岩（硬質の砂岩層が部分的に突出、稜線付近はチャート）

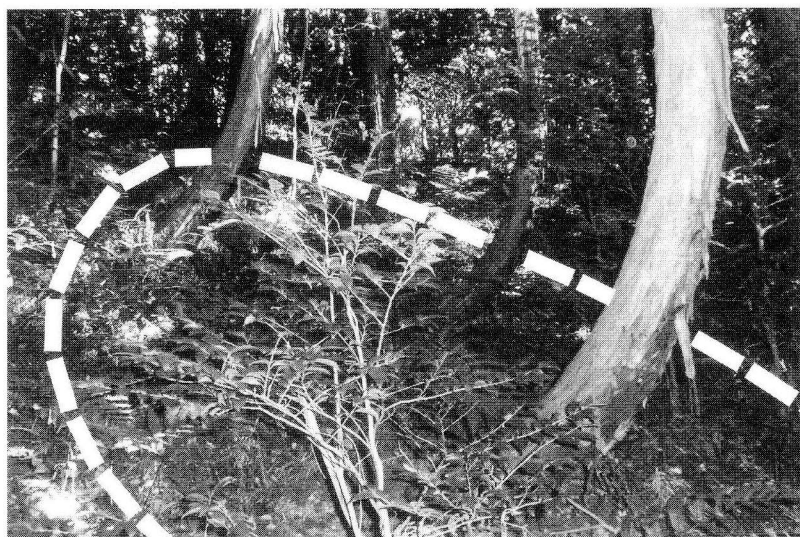
写真6 地すべり状地形の1例(クリーブによる根曲がり、破線は滑落崖冠頂)

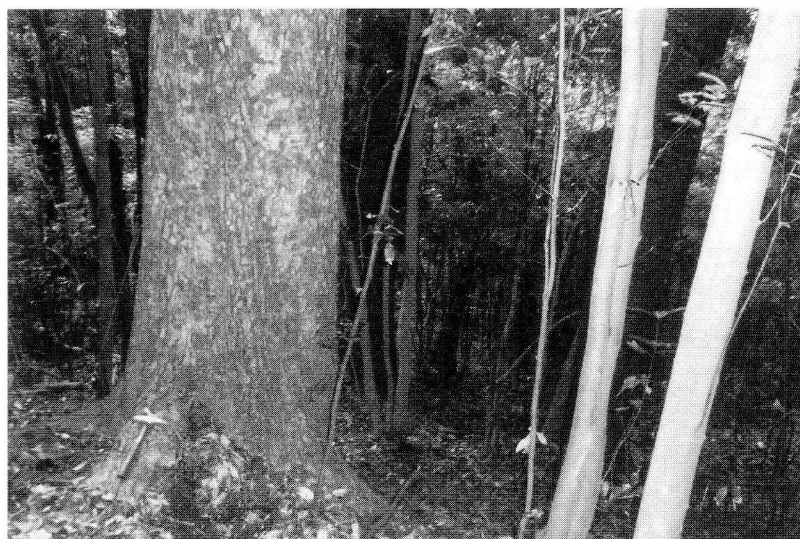
また、この斜面には、斜面の傾斜方向に延び、周囲よりわずかに盛り上がった、尾根状の高まりが複数存在する。この地形には、大きく成長したスギの境木や天然広葉樹、突出した露岩が共通して見られ、斜面を区切る境界になっている(写真7)。

写真7 尾根状地形(左手大木から右手奥へ降りる)

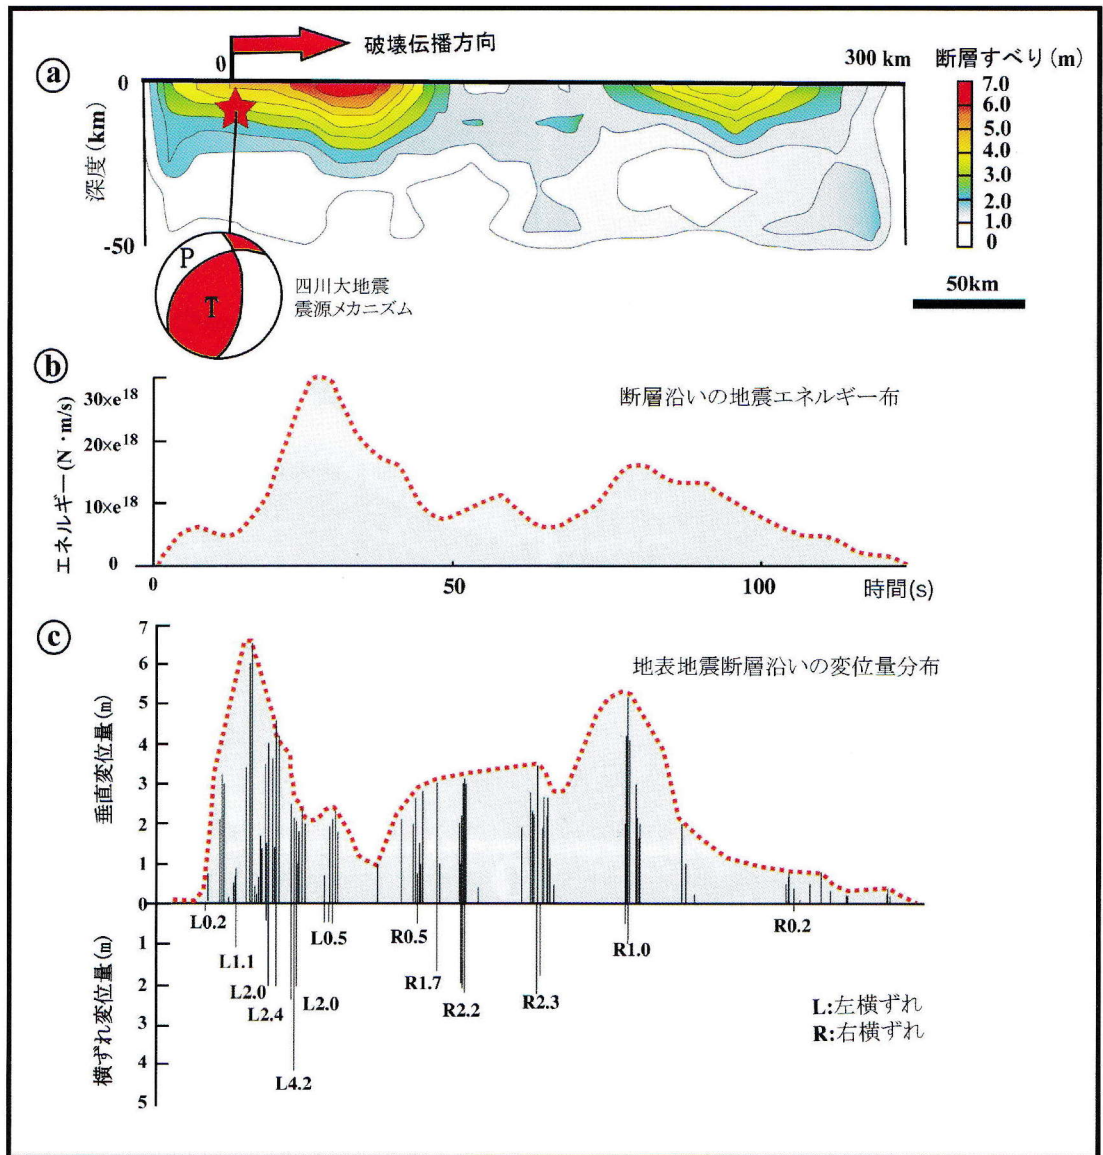
図 2 四川大地震の震源メカニズムと地震すべり分布 [a, b: データは西村・八木 (2008)¹¹⁾ より, c: Lin et al. (2009)³⁾]. a: 断層面沿いの地震すべり分布; b: 地震エネルギーの分布; c: 地表地震断層の変位量分布. 地震エネルギー分布パターンと地表で観察された地震断層変位量の分布様式と調和的である.

新疆自治区と黒龍江省を除いて、中国全土において四川大地震による震動が観測された。汶川地震の震央は汶川県に位置しており、地震破壊が地表地震断層帯南西端部の映秀町の南部から始まって、北東方向へ約2分間かけて青川県砂洲町の周辺まで伝播した。震源断層の破壊範囲は300 km以上に達する(図2)³⁾⁻⁵⁾。地震後6月23日までの40日の間に、発生した余震の累計総数は13,685回で、そのうちマグニチュード4-4.9は189回、5-5.9は28回、マグニチュード6以上は5回にも上った¹¹⁾。これらの余震はほとんど地表地震断層沿いに集中した(図1)。四川大地震の震源メカニズム解析の結果、1)地震断層が若干の横ずれ成分を伴った逆断層であること、2)震源断層は北西走向で西へ約30°傾斜、逆断層の性状を呈すこと、3)断層沿いの平均すべり量は2-4 m、最大6-7 mであることが明らかになった(図2)¹¹⁾⁻¹⁴⁾。また、地球観測衛星「だいち」から得られたInSARの画像の解析結果は地表地震断層変形帯の長さが285 kmであることを示しており¹⁵⁾、地震インバージョンの結果および野外調査の結果とほぼ一致する。

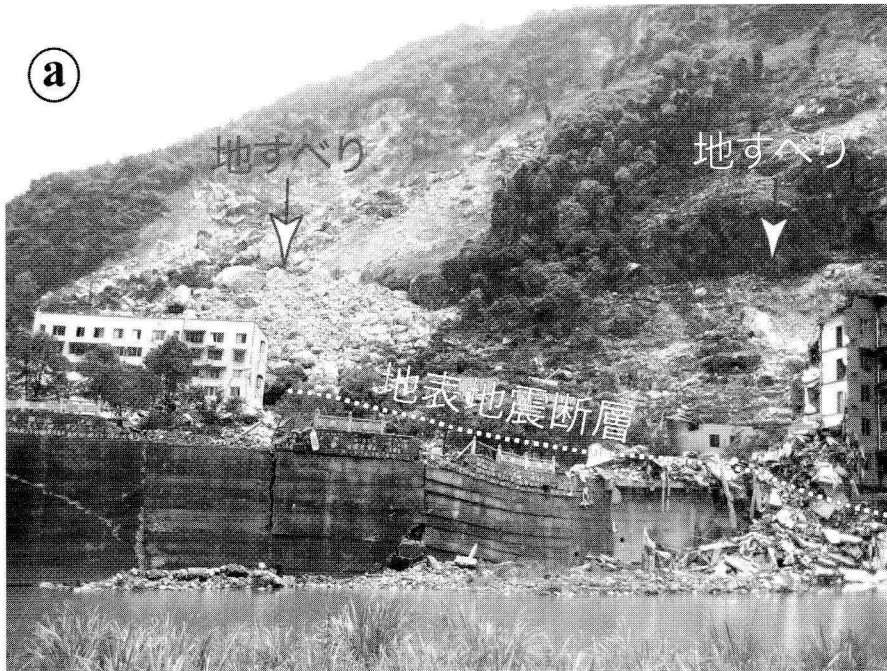
図 4 地すべりによる被害と天然ダム，(a)：地表地震断層沿いに発生した地すべりが町の中心部に直撃し，建物を崩壊させた (Loc. 6)。(b)：地すべりにより形成された形成天然ダム，この地すべりにより形成された天然ダムの高さは 690 m に及ぶ，これはこれまでに報告された地すべりにより形成された天然ダムの高さとしては最大規模のものである (Loc. 4)。

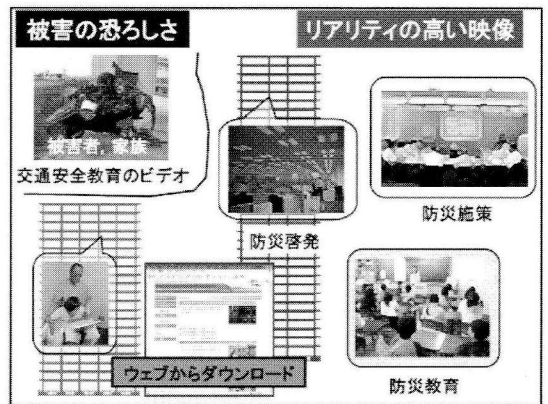
図 5 防災啓発のコンセプト

本実験のコンセプトを図5に示す。モデルとなったのが、交通安全教育で使われるビデオである。実際の事故やその後に生じる様々なドラマを組み込んだリアルな内容によって、受講者は身近なこととして切実感を覚え、安全運転に取り組む思いを強いものにする。家具の転倒や飛散を防止するための対策を訴えるとき、同様の方法によって当事者に、ことの重大性を理解してもらうことが、防災啓発の効果を増幅する。実験では、室内における総合的な被害状況を実際の映像として記録することに力点を置いた。こうした映像を公開し、防災に関わる機関や団体に活用してもらうことを意図したのである。

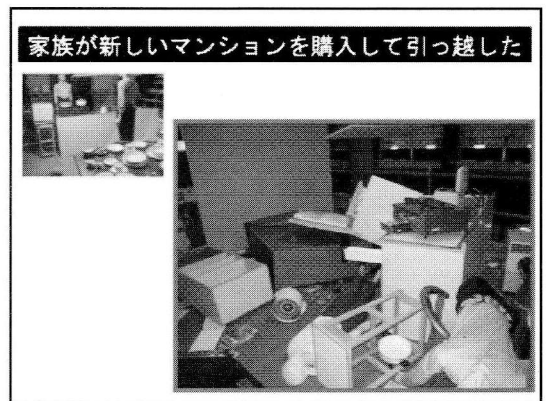
図 6 室内に組み込まれたドラマ

マンションの居室、オフィスのワークスペースには、人体を模擬した人形を組み込み、家具什器の被害のみでなく、そこに居る人々がどのような危険にさらされるかが表現されている。図6のように、その映像の持つ意味を補足することで、さらに切実感を増したプレゼンテーションとすることができる。ビデオ映像の例を図7に示す。音響も含まれる映像ファイルがインターネットを通じてダウンロードできるようになっている。

キッチンにおいて、冷蔵庫のような重量物が転倒し、食器・調理器具は滑落、損壊、飛散し凶器に変わった(図6)。ダイニングにおいては、フローリング床のうえを木質系の家具が、大きくすべり続けた。対策がある場合の加振後の様子を図9に示す。効果はてき面である。住宅系の家具は、内容物の重量とのバランスから見れば、しっかりしていることが多く、突っ張り棒やL型アングルなどを用いて固定すれば、転倒や移動を防止できる。内容物や器具の飛散に対しては、滑り止めマット、粘着性耐震マットを用いることで、被害を防ぐことができる。一方、マンションでは床や壁に穴を開ける必要がある対策や、視覚的に圧迫感のある対策は、なかなか取り入れられない傾向がある。金具と粘着性耐震マットを組み合わせた対策はそのような負担がなく、これによって冷蔵庫の転倒を防ぐことができた。こうした視点からの取り組みも、対策を広めるためには重要である。

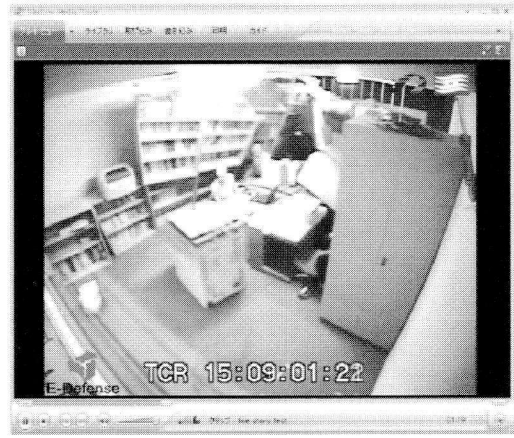
(2) 室内が陥る危険な状況

図7 記録映像 (入手先→<http://www.bosai.go.jp/hyogo/movie.html>)

被害状況を図8に示す。対策のないオフィスには、収納能力の高い(背の高い)書棚が壁面を覆い、キャスター付のコピー機が置かれている。実験で、書棚は、揺れの開始から十数秒後にその空間で働く人たちを一気に埋め尽くした(図7(2))。衝突を繰り返すコピー機の動きは3m以上となり、壁に穴を開ける状況も記録された。人間はこ

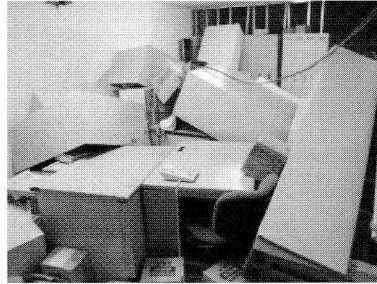
図8 オフィスの被害状況 (左は加振前)

のような揺れのなかで立っていることができず、重量物がそのような威力をもって衝突してくるときに、無防備に上半身で受けてしまう。揺れは200秒以上続き、その間コピー機は動き続けた。

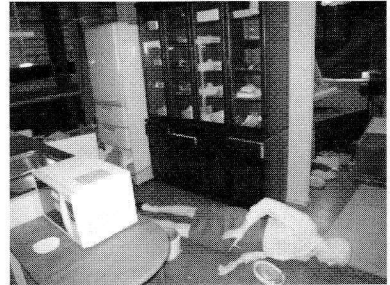
突っ張り棒

金具と粘着マット

図9 対策の効果 (図16と比較)

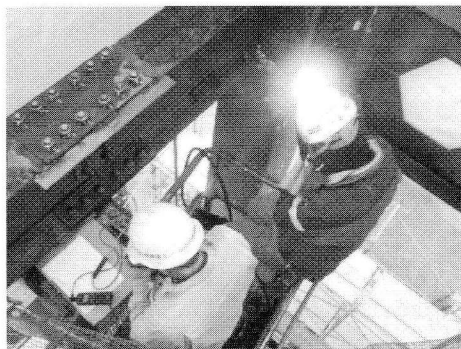
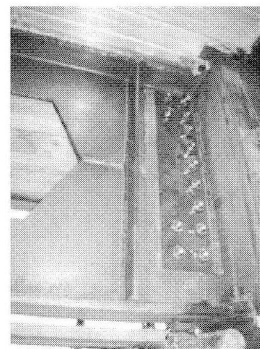
(3) 骨組の組立

(2) 現場溶接接合部

(4) 試験体全景

図13 試験体製作

図13に試験体の製作状況を示す。骨組の中には、柱と梁が工場で溶接されるタイプと現場にて溶接されるタイプを組み込んで、性能を比較することとした。超高層建物が建設され始めた当時は、工場において溶接したものを現場で組み立てる手順が多く採用されたが、合理性と経済性の観点から、現場において溶接する方式が次第に増え、現在、超高層建物に関しては、梁の根元のほ

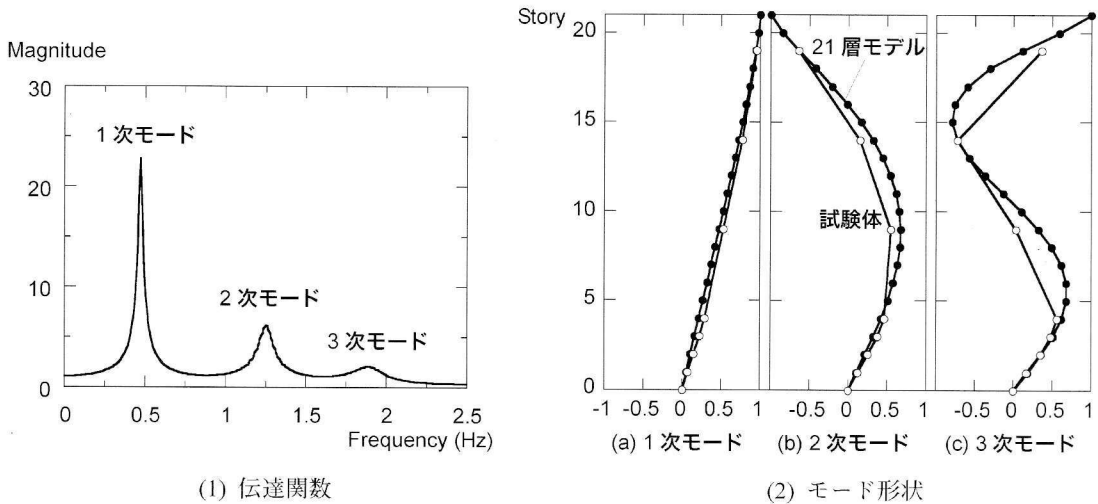
ホワイトノイズ波による弾性加振から求めた試験体基礎と頂部の伝達関数を図14(1)に示す。これをもとに求めた1次モードの固有周期は2.13 sec、

図 14 ホワイトノイズ加振の結果

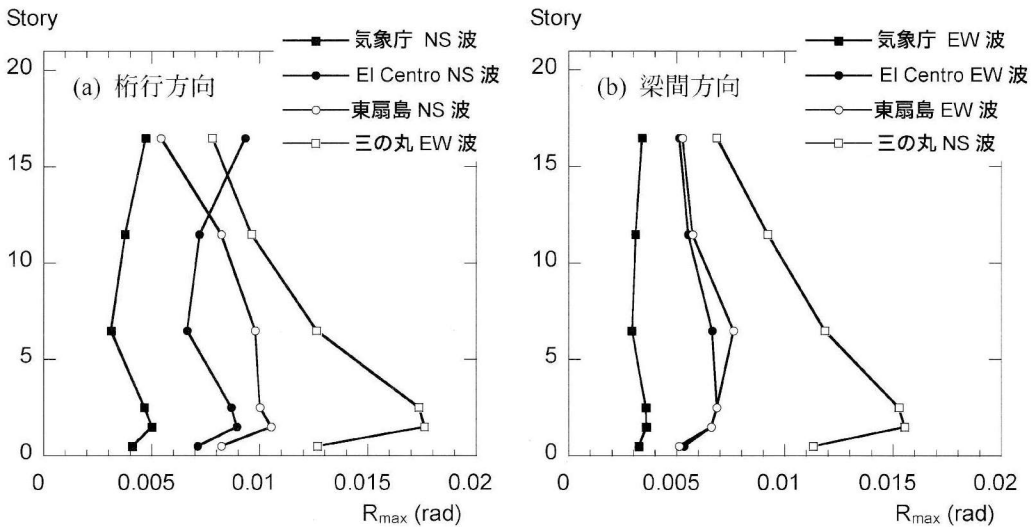
弾塑性応答時において骨組は、梁の根元が主に降伏した。図 16 に最大層間変形角分布を示す。モデル化した層は等価な値を等価な位置にプロットしている。設計用地震動の El Centro 波の最大値は 0.009 rad となり、超高層建物に対して従来の設計が想定した応答値 0.01 rad を再現している。東扇島波と三の丸波の場合は 1 次モードが卓越し、下層ほど最大層間変形角が大きくなっている。最大値を見ると、東扇島波の場合は 0.011 rad で設計想定程度、三の丸波の場合は 0.018 rad で設計想定 1.8 倍となった。

図 16 最大層間変形角分布

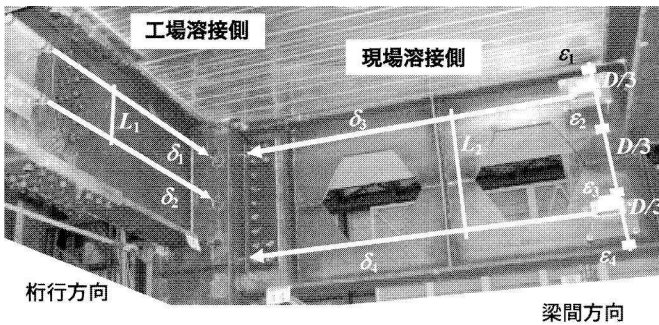
ここで、梁の根元の破断が 12ヶ所のうち 2ヶ所に生じた。破断までの累積塑性変形倍率で比較すると、工場溶接接合部は現場溶接接合部の約 5 倍の変形能力を有していた。梁の根元が破断した場合の例では、図 18 に示すように、多数回の繰り返し塑性変形を受けた後、フランジの破断に伴う急激な耐力劣化が生じた。

図 18 梁端部のモーメントと回転角の測定、および破断した現場溶接接合部の状況 (三の丸波)

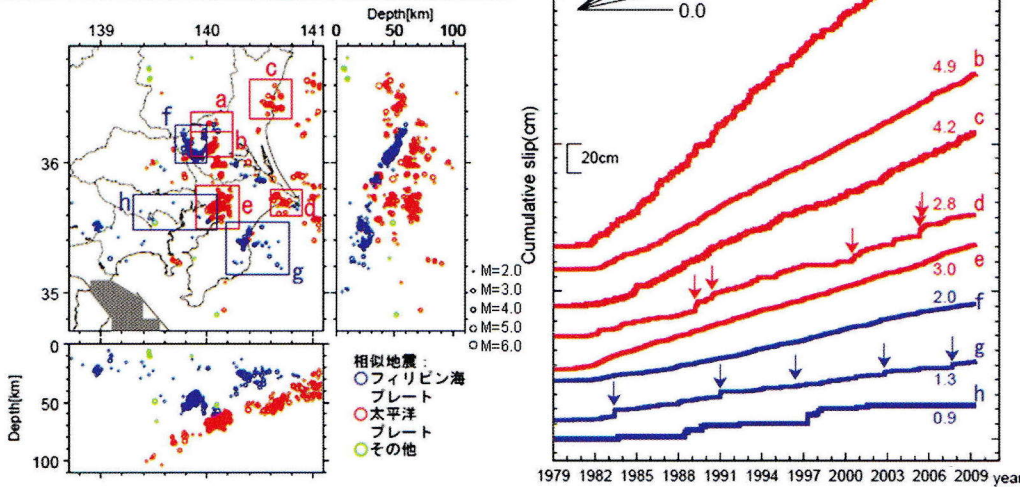
- ・相似地震から推定した関東地方のフィリピン海プレート・太平洋プレート上のすべり速度はほぼ一定。
- ・房総スロースリップイベントに伴う加速、太平洋プレート銚子付近のM6クラス地震に先行する減速が見られる。

図 2 関東地方の相似地震のクラスター a～h のすべり履歴。数値は平均すべり速度 (cm/年)。クラスター d の矢印は銚子付近の M6 クラスの地震の震源時、クラスター g の矢印は房総スロースリップイベントに伴う群発活動の開始時期を示す。[183回：防災科研資料]

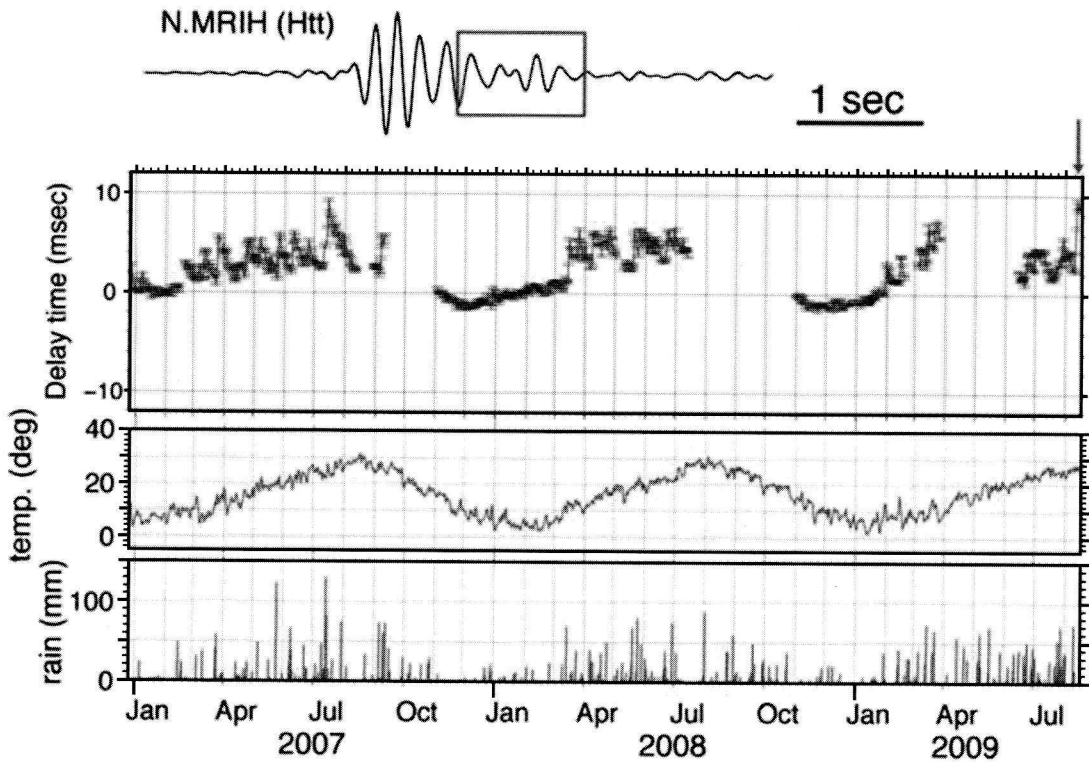
図 6 弾性波アクロス送信装置による Hi-net 森観測点 (N. MRIH) の伝達関数と走時時間の変化。上から、伝達関数の例 (枠内の時間窓を走時解析)、伝達関数の走時時間遅れ (ミリ秒、遅れを正)、天竜アメダス観測点の気温変化、および同観測点の降水量変化。右端上の矢印は 2009 年 8 月 11 日の駿河湾の地震の発生時間を示す。[184 回: 気象研資料]
